付篇 史跡左沢楯山城跡の防災地形分類図

1 史跡左沢楯山城跡の地形と地質

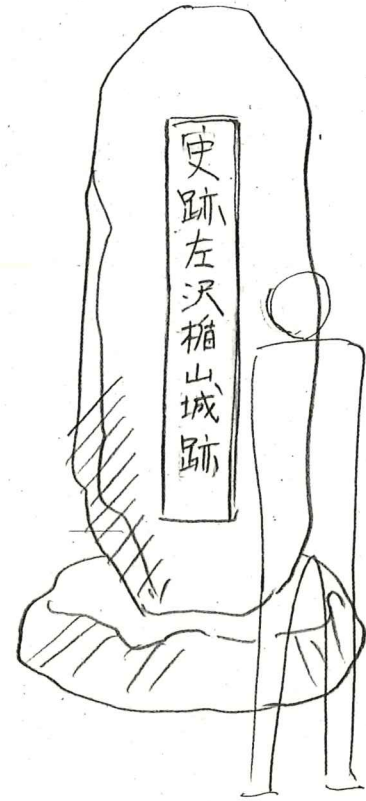
図 25 標柱設置イメージ

「史跡 左沢楯山城跡」の標柱を、駐車場から史跡へのアプローチ (①) と楯山公園入口 (②) に1基ずつ設置する。また、現在史跡の説明板の横に置かれている標柱1基 (③) は、視点場から「八幡座」への眺望を確保するために、八幡平の下部へ移動する。

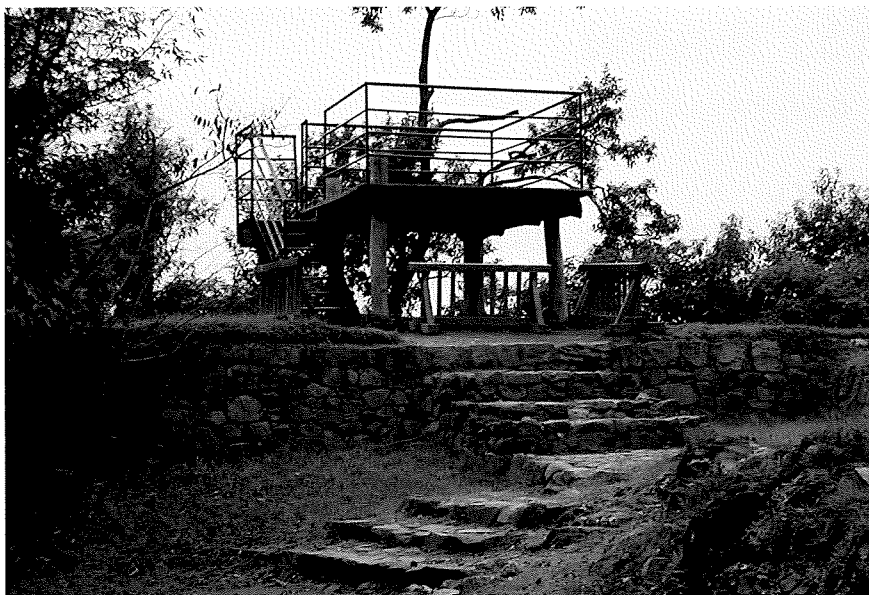
金山城跡の遺構表示の説明板
説明板に「矢倉台に残る4本の柱穴位置に遺構表示施設を作りましたが、物見矢倉を復元したものではありません」と記載されている

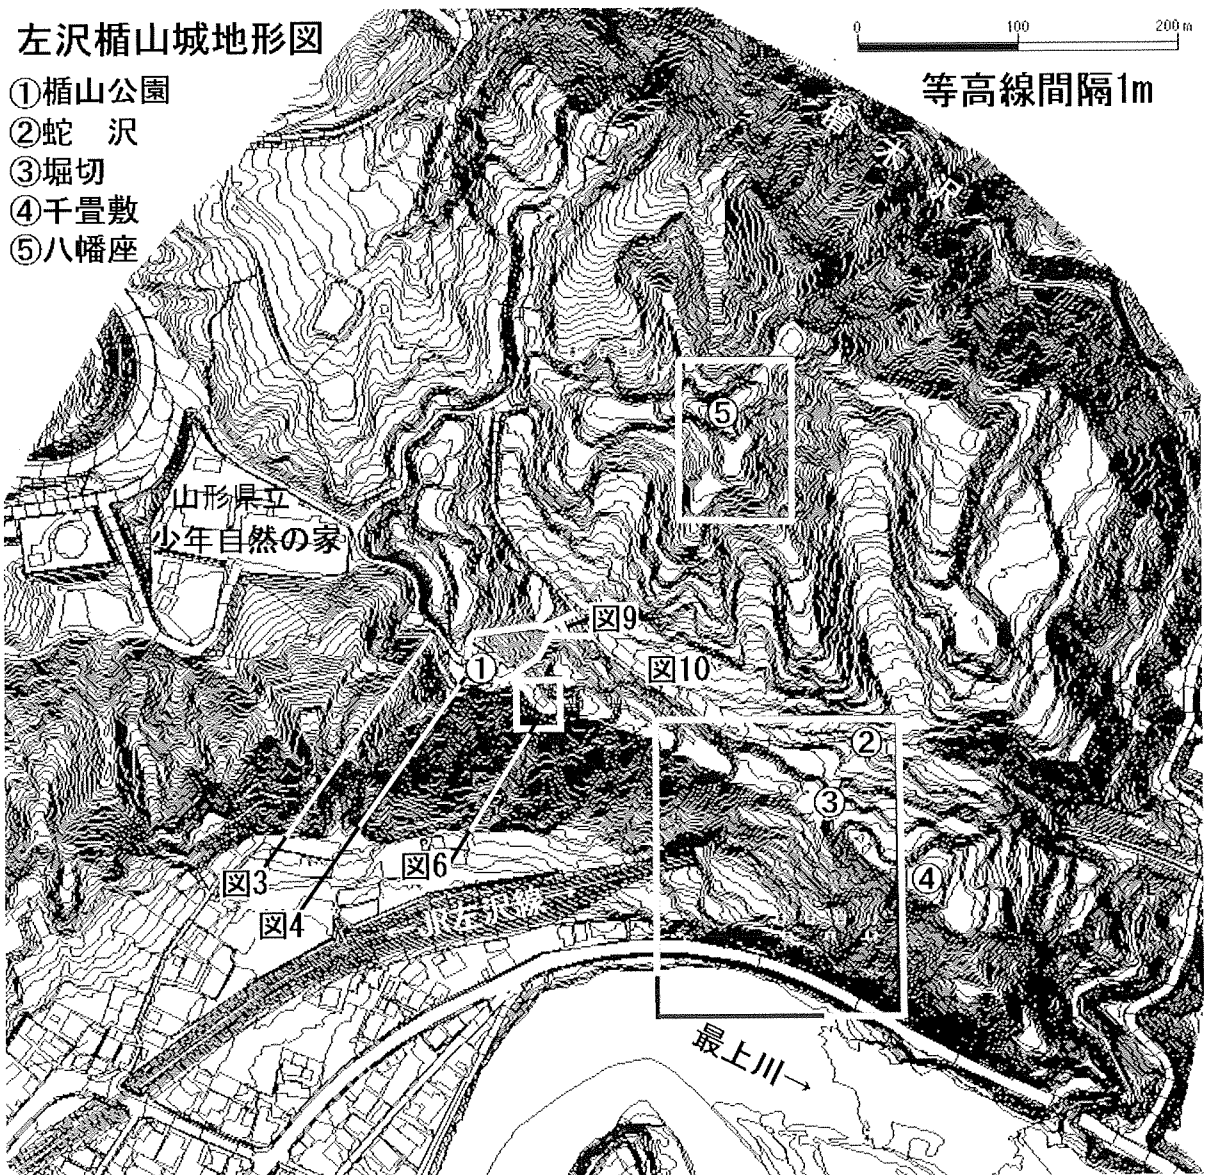
図1 左沢楯山城跡の地形図 (2016年作成 等高線間隔1m) 矩形は後述の防災地形分類図の範囲

図1はレーザー測量によって樹林被覆を透かして測定された約0.5m格子標高点から合成して等高線間隔1mで描かれた地形図(2016年作成)を縮小して傾斜の違いを際立たせているが、曲輪の平坦面の単位と切岸や堀切の急斜面との斜面傾斜の違いがよくあらわれている。山城の造成の結果、自然の地すべり地形とまったく同じ深い凹型の地形が生じていることもわかる。

《自然地形と人工地形》 史跡左沢楯山城跡の地形は、約 600～400 年前に山城を造るために、丘陵地を切り盛り整形してつくられた人工地形である。天然の要害となる深い谷斜面に囲まれた丘陵地を選んで、もともと傾斜の大きな斜面の配置を利用して陣の配置を構想し、さらに切り盛り造成によって防御機能を強めている。山城は尾根や山腹を削り、削った土を盛り立てて平坦面を広げて兵の溜まりと移動の場とし、段々の平坦面の中の斜面の勾配をさらに増やして防御に役立てている。史跡左沢楯山城跡の地形のほとんどの部分が人工地形といえる。全山にわたって曲輪の平坦面、切岸の急斜面、堀切、あるいは土橋(?)などの施設がある(図1)。城が放棄された後、山林や耕地となっていたが、約 400 年前の造成地がほぼそのまま保存されているといえよう。

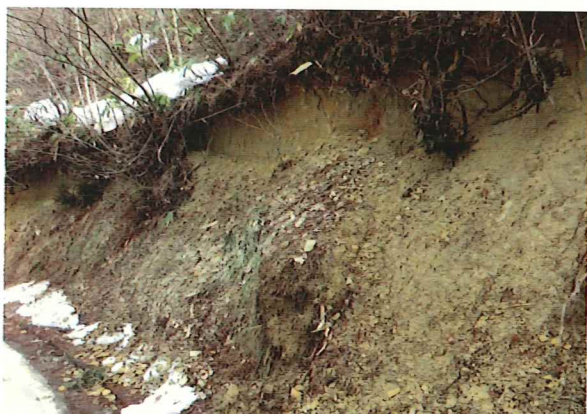
図2 生痕化石を含む浅海性砂岩層の壁面と路側の崩土(楯山公園付近)

《地質》 史跡左沢楯山城跡の立地している丘陵地形は、頂の高さがよくそろっていて古い最上川の河岸段丘面である可能性があるが、最上川河床の堆積物は認められず、地山層の第三紀鮮新世前期の左沢層(山形応用地質研究会,2016は下位にある海成の稲沢山層を含めて左沢層に統合)の砂岩層が現れている。史跡範囲に現れている左沢層は浅海性の細粒砂岩層であり、海底の巣穴の生痕化石が観察される(図2)。未固結で、植被に覆われない急な切り土面では、雨水や霜の作用によって崩れやすい。盛り土にするとき水を含むと流れやすい。

楯山公園の入口付近の道路では、融雪期に壁面が崩れているのが観察される(図2)。この壁面は、南にむかう深い谷の谷頭部にあたっていて、水が集まり流れ始める位置であることから路盤の下から小さく崩れるのでしばしば対策工事がおこなわれている(図3)。

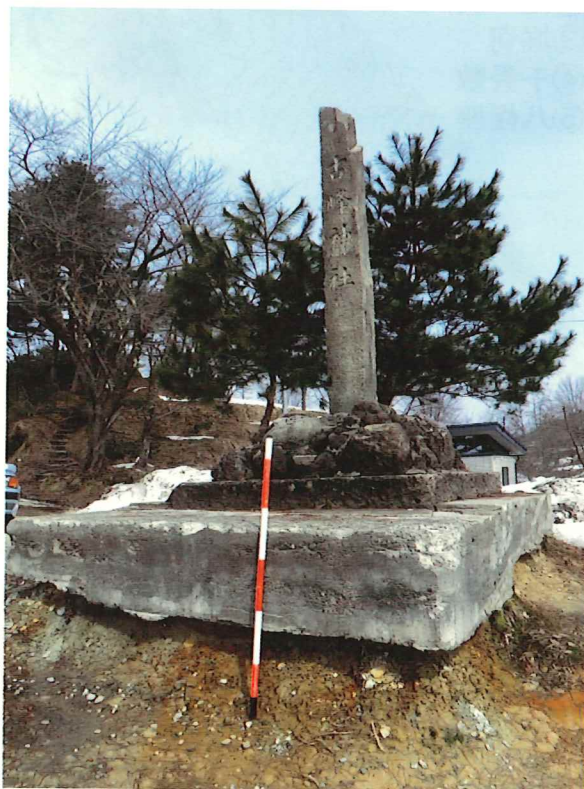
図4 表土の流出(2014.3)

位置は図1参照 盛り土で整地、植栽して修復済楯山公園南西の尾根でも数10年間で表土が流出して「古峰神社」の石碑土台がむき出しになっている。地山層の砂岩層は植被でおおわれていないと雨水で流亡しやすい。

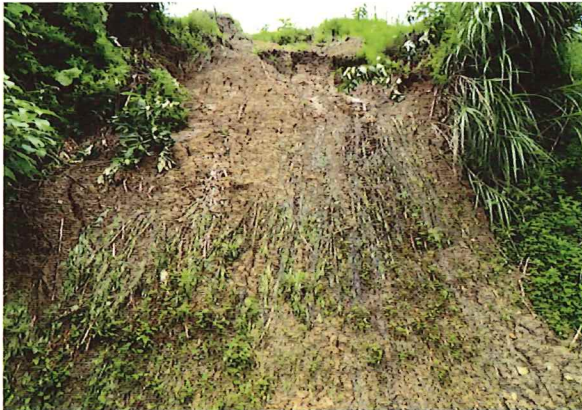
図5 ①型表土崩壊(2013.7.26)
おかゆ状の表土が藪の斜面を流れた

2013年7月17－18日に前線性の大雨が山形県一帯を襲い、そのなかでも西村山地方一帯ではとくに強い雨によって河川氾濫と多くの斜面崩壊が生じた。史跡範囲内でも、数箇所①型「小規模な表層崩壊と小規模の流土」(図5)、②型「やや大きな崩壊」(図6)、1箇所③型「大規模崩壊」(図9－11)が生じた。③の幅は30m、長さ40m、これから生じた土石流の延長は80mに達した(図9－11)。同年7月22日も強雨があった。平成25－27年度に対策工事が行われた(図7－8、12－14)。

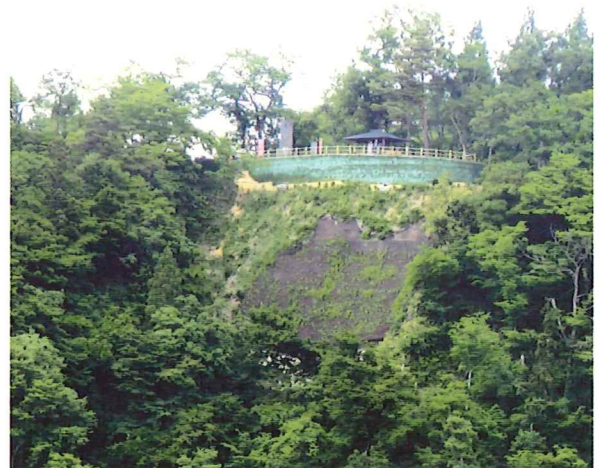
図8 楯山公園南側崩壊斜面の修復後の植生再生状況
(2016.5.13)

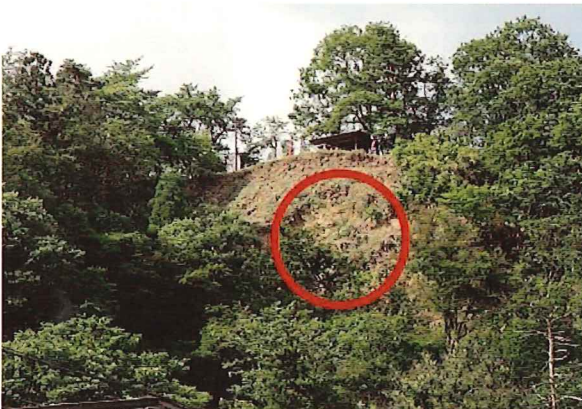
図6 楯山公園南側斜面の②型崩壊(2013.7)

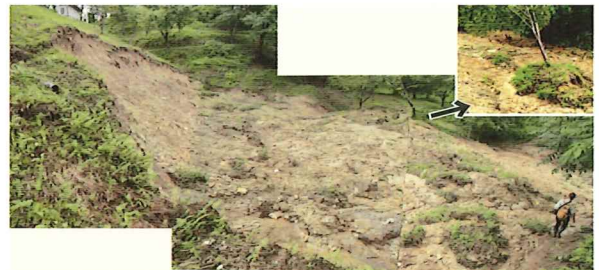
図9 楯山公園北側の大規模地すべり(③型大規模崩壊)
谷埋め盛り土の崩壊・流出(2013.7.26)

③型大規模地すべりは昭和中期に、隣接する少年自然の家の敷地造成で生じた廃土を谷を埋めて盛ったところであった。発掘調査とボーリングによって楯山公園付近の原地形は細い尾根であったことがわかった。対策工事は、排土・整地したのち、斜面に補強繊維を長さ1mのピンで止めて貼り、裏側に排水処理をして、表面に種子まじり土を吹き付けた。また、盛り土基底から基岩にかけて7本の水抜きパイプを設置した。排水パイプからは、特に谷中心から継続的に排水が見られる(平成28年3月災害復旧工事報告書、p.74 - 77)。

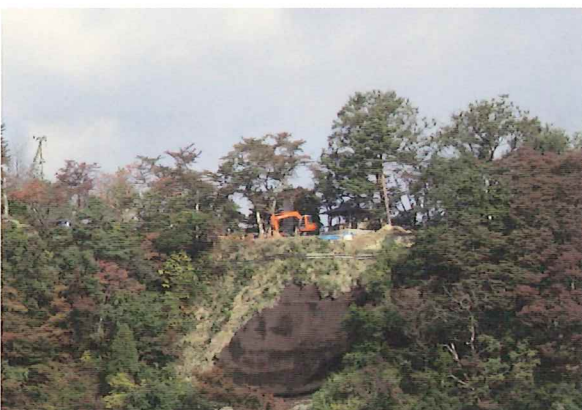
図7 修復された楯山公園南側の崩壊斜面(2014.10)
覆土後種子吹き付け

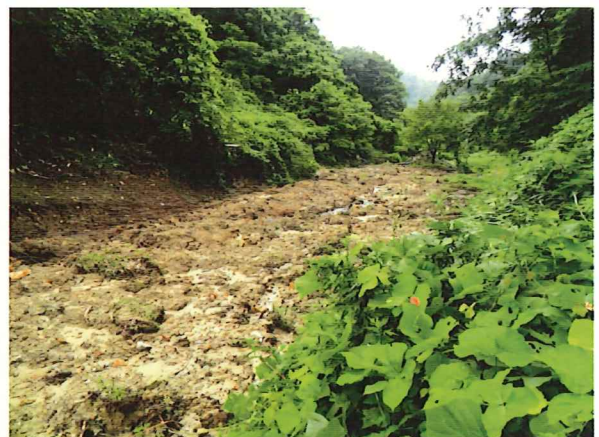
図10 楯山公園北側の地すべりの流下部分(泥流様)
(2013.7.26) 下流方を見る

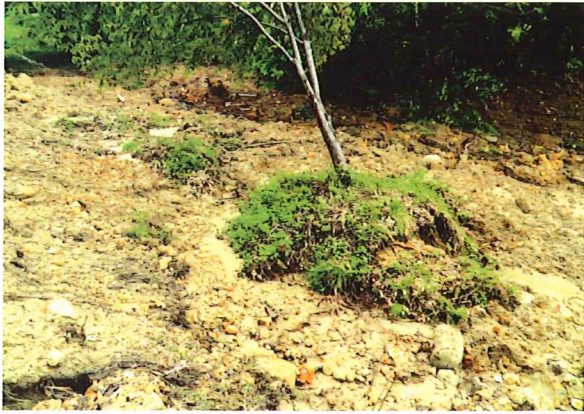
図 11 楯山公園北側の地すべりの流下部分
(泥流で移動した桜の株)

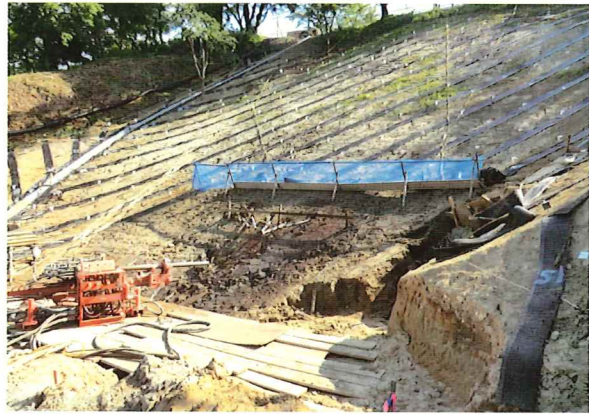
図 12 楯山公園北側斜面 整形、覆土の後、地下水
排出のための水平ボーリング放射状に7本 (2014.6)

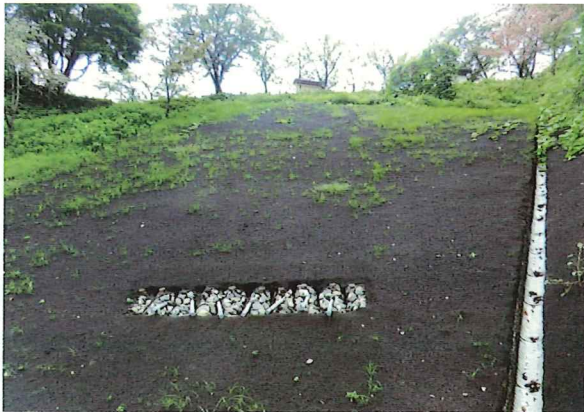
図 13 楯山公園北側斜面の地下水排出のための
排水パイプ

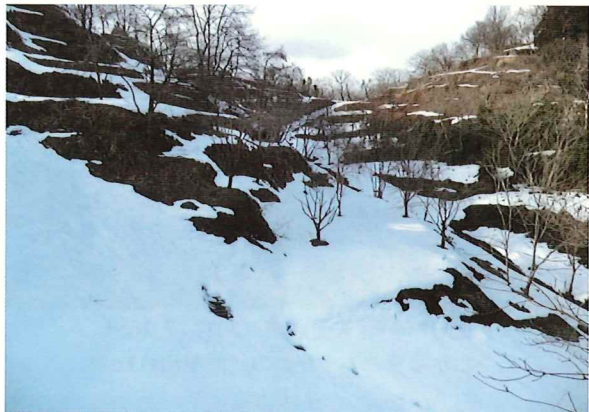
図 14 楯山公園北側斜面の雪解け季の水抜き排水口付近
(2015.3)

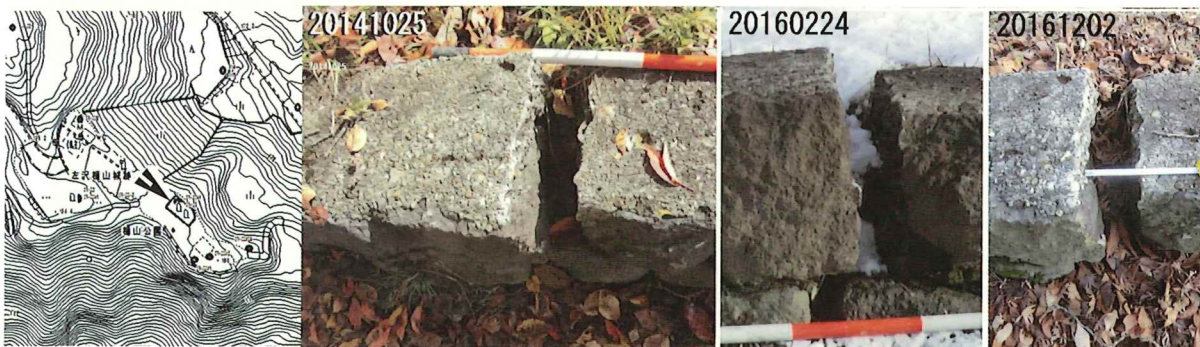
図 15 楯山公園北側の地すべり頂部の石碑(最上川舟唄碑)土台のわれ

③型の地すべりに隣り合う東側にも地すべり型の凹型斜面があり、それらの頂部に接したところに“最上川舟唄碑”があり、石碑の土台の石組に北側落ちのずれが生じている。地すべり頭部が広がる形で、あるいは土台の盛り土が締まっていなかったために沈下が生じたのであろう。ここ数年の観察では変化は見られない(図15)。

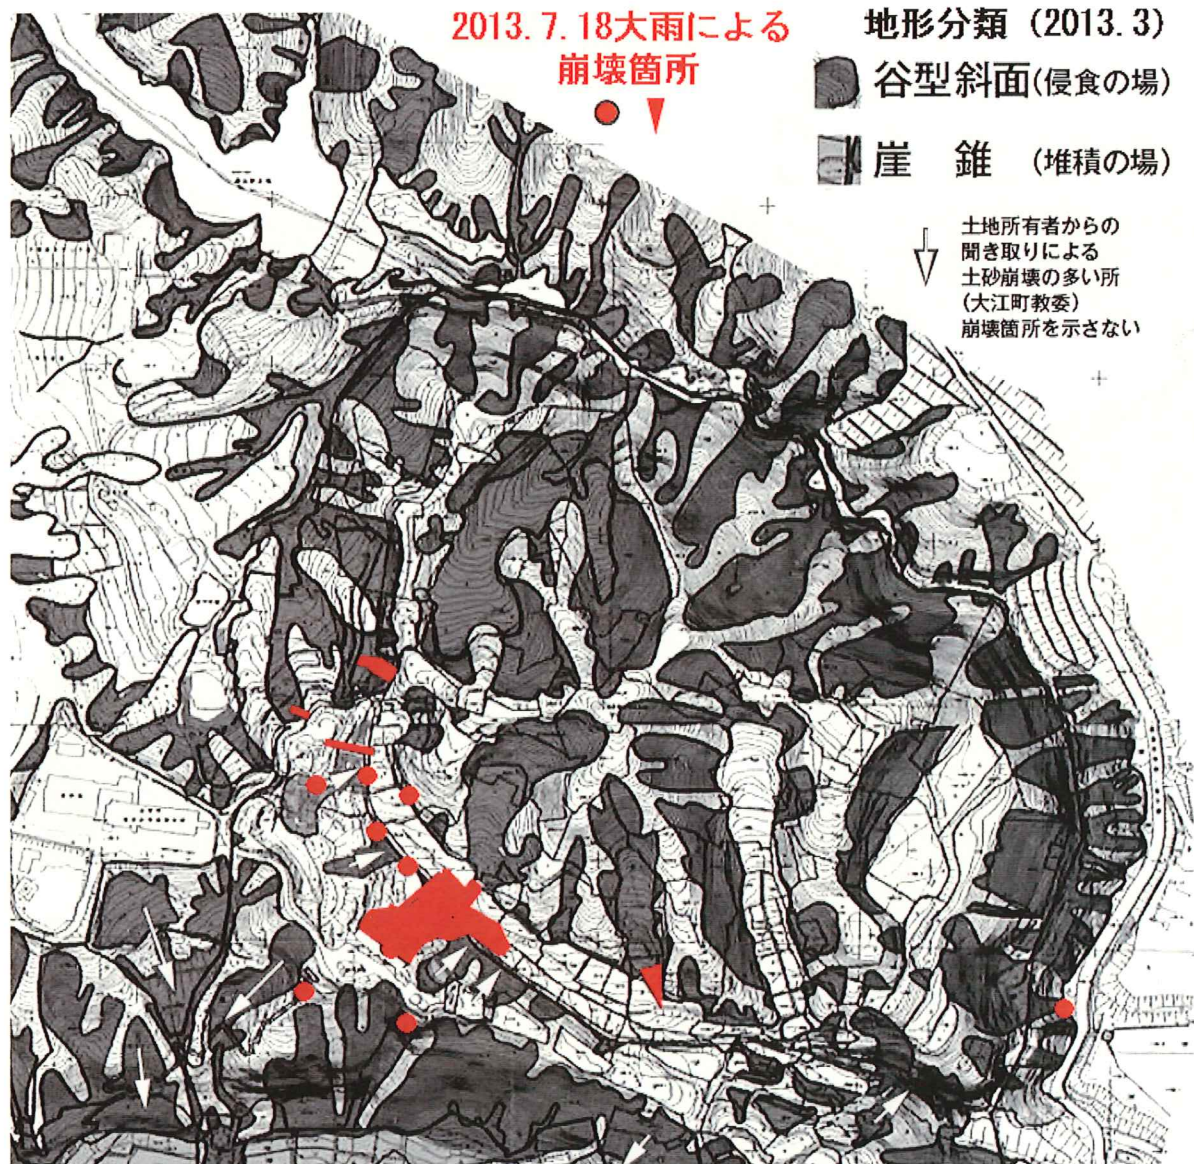
図 16 発災前に作成していた縮尺 1/5,000 集水型斜面範囲図（グレー版）と 2013.7 大雨発生箇所（赤）

平成 25 年 7 月大雨（7 月 18 日の日降水量は 132mm）による災害で表土崩壊・地すべり・土石流が生じたが、発災前に縮尺 1/5,000 地形図を基図として集水型斜面範囲と聞き取りによって崩壊がよく起きる箇所を明示していた（平成 22 年 3 月発行保存管理計画書、p.23）。①型の表土崩壊発生箇所は集水型斜面の上部あるいは下部にあたっており、発災予想図は一応の目的を達した。しかし、③型の大規模地すべり（これから生じた土石流の延長 80 m）の発災箇所が昭和中期の谷埋め盛り土であったことを見落としていた。
